TECHNICAL BULLETIN

HAIL DAMAGE

SUPERSEDES PREVIOUS BULLETINS

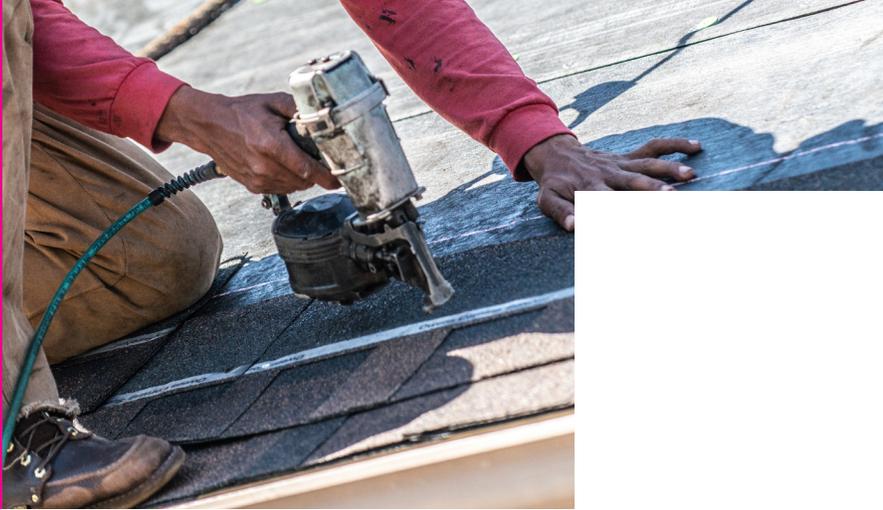
Hailstorms can cause serious damage to a roof. Hail damage is marked by indentations, fractures, or multiple circular areas on the shingle where granules are missing. In some severe cases, hail impact can crack the shingle which weakens the water shedding capability of the roof.

The impact of the hailstone can break or weaken the bond between the granules and the asphalt. When granules are loose or missing, the roof has been compromised. Prolonged exposure to the sun's ultraviolet radiation may then accelerate the oxidation of the asphalt, which may lead to the premature aging of the shingle.

The effects of hail impact on asphalt shingles may not be immediately apparent. Sometimes it may take several months for circular or slightly elliptical areas to appear as granules become dislodged. When the damage to the surface of the shingle is not visible, look for indentations on vents, gutters, siding, air conditioning units and /or heat pumps, electric meter boxes, or other metal objects as telltale signs of hail impact.

In the aftermath of a hailstorm, it's important to get your roof checked for damage by a professional roofing contractor that you trust to safely and thoroughly inspect your roof. Hail falls in random patterns and therefore may only damage a few houses within a neighborhood.

If you live in an area that is prone to hailstorms, we recommend installing impact-resistant shingles that are designed to withstand greater levels of impact. Impact-resistant shingles are tested and classified using the Underwriters Laboratory 2218 (UL 2218) steel ball test where a steel ball is dropped from a specified height onto an installed roofing shingle and inspected for any breaks or cracks. The highest possible rating is Class 4. To receive a Class 4 rating, a roofing shingle must withstand having a 2-inch steel ball dropped multiple times from a height of 20 feet. Using Class 4 impact resistant shingles helps to prevent or reduce the amount of damage from hail or other debris. Owens Corning offers Duration FLEX® and Duration Storm® shingles which meet Class 4 of the UL 2218 impact resistance standard. Damage caused by hail is not covered by Owens Corning® Standard Product Limited Warranty* or extended protection warranties.
